臭気調査と原因特定

株式会社 共生エアテクノ

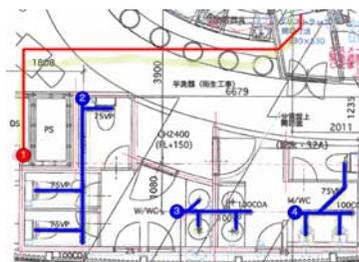
浸入経路調査では、排水臭が漏れ出る可能性がある衛生配管が、どこを通っているのか、把握する必要があります。配管が通っている場所と排水臭が感じられる場所の位置関係を図面で確認し、トレースガスの流入箇所とセンサーの設置箇所を決定します。

▲衛生配管図面で配管システムを確認

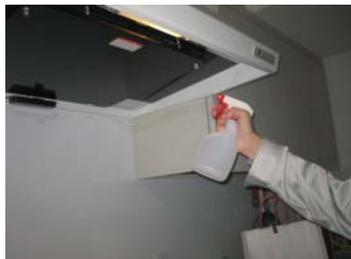
- 近隣のレンジフードから排気された料理臭が浸入しているケースでは、レンジフードにトレーサガスを噴霧します。
- 隣の住戸を仕切る壁から臭気が出て来ると考えられるケースでは、壁周辺の空間にトレーサガスを充填させます。

▲レンジフードにトレーサガスを噴霧

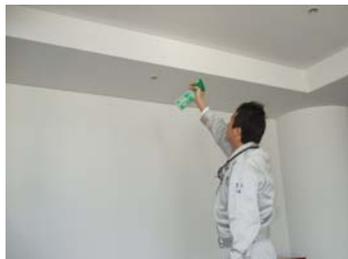
▲仕切り壁周辺にトレーサガスを噴霧

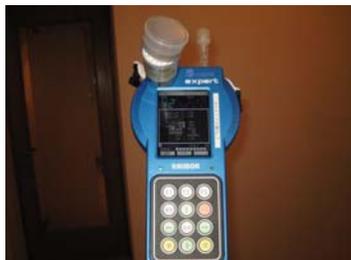
②臭気を感じるポイントにセンサーを設置し、PCと接続させる事で、リアルタイムで臭気の浸入を監視します。

▲センサーで浸入の有無を測定

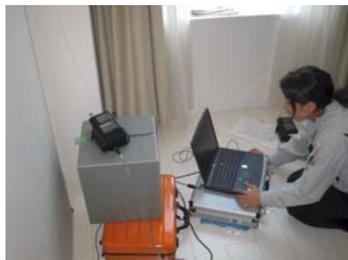
▲PCで臭気浸入状況を監視

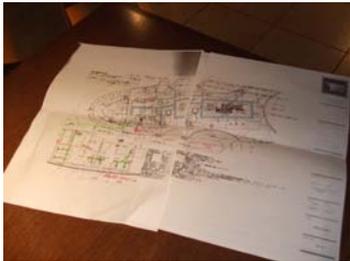
▲図面と照らし合わせ調査を実施

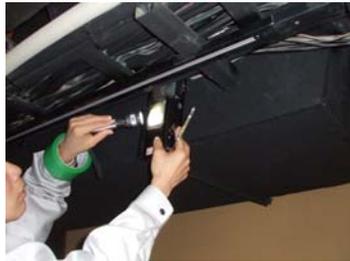
▲ダクトの接続部をセンサーで測定

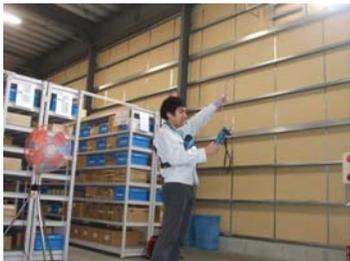
▲風速計による気流の確認

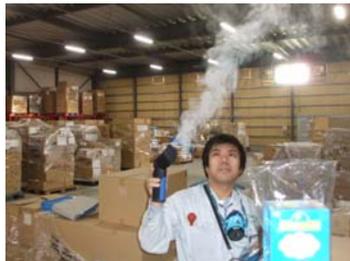
▲ドレーゲルによる気流の確認

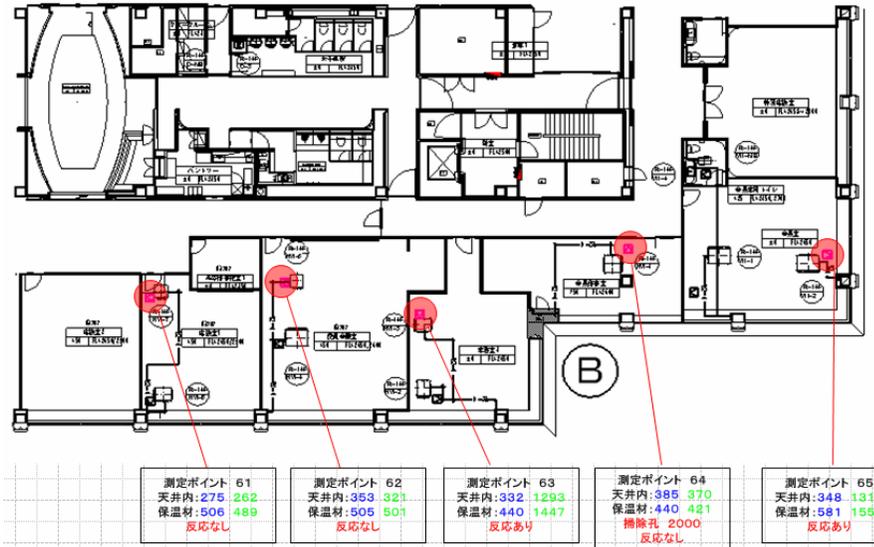
センサーの反応例

ダクトからのリークを調査する場合は、空調設備図面と照らし合わせながら、丁寧にリーク箇所を調査していきます。リークの可能性が考えられるダクトの系統にトレーサガスを噴霧し、ポイント毎に測定を実施すると、リークポイントに近くなればなるほど、センサーが反応する為、リーク範囲を絞っていく事ができます。この作業を繰り返し実施する事で、ダクトからのリークポイントを見つけ出し、さらに気流の確認をする事で、可能な限り、的確にリークポイントをご提示します。

【臭気のリーク箇所が遠い時】 【臭気のリーク箇所が近い時】
